Nationalstrasse A13, Pian San Giacomo - Malabarba

Wettbewerb für komplexe Instandsetzungsaufgabe

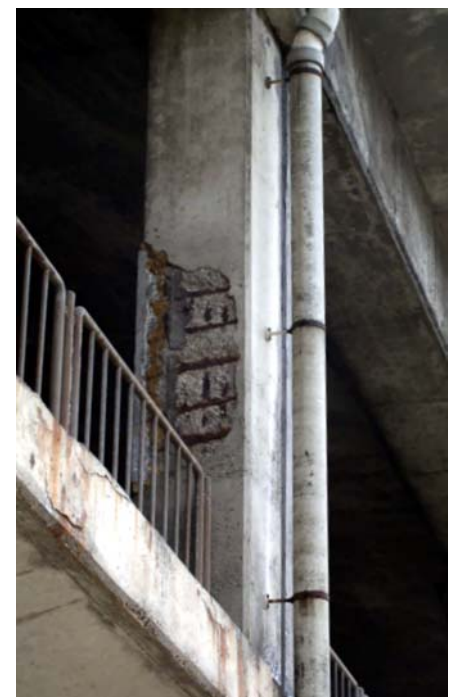
Schwer geschädigte Galeriestütze

Das Siegerprojekt „Giacomo“ sieht vor, dass die Galeriestützen ausgewechselt werden müssen, da die Anpralllasten von den heutigen Konstruktionen nur ungenügend aufge-

nommen werden können und die Stützen markante Korrosionsschäden aufweisen. Die chloridbelasteten Rückwände der Galerien und Tunnel werden einige Zentimeter tief abgetragen und neu verbetoniert. Die Stabilität der Galerien ist ohne die bestehenden Felsanker gewährleistet, solange sich kein Sickerwasserdruck aufbauen kann. Deshalb sind die Instandsetzung und der künftige Unterhalt dieser Sickerleitungen wichtig.

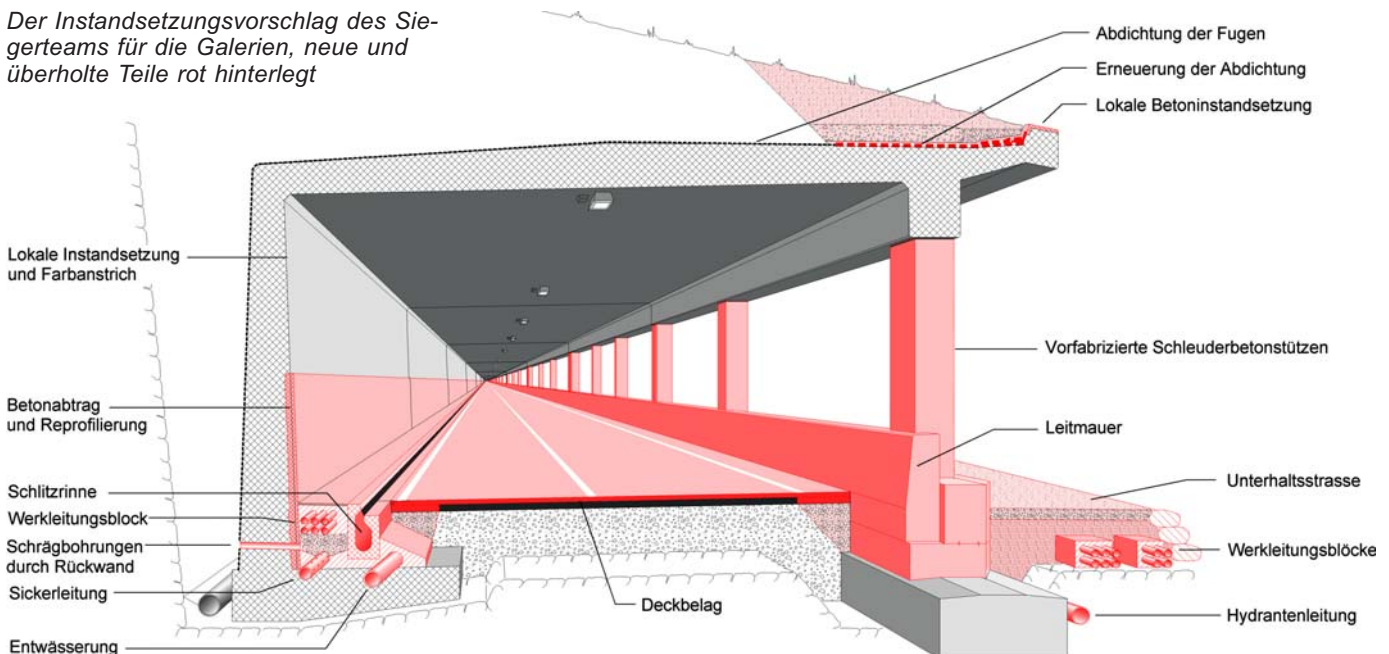
Der Instandsetzungsvorschlag des Siegerteams für die Galerien, neue und überholte Teile rot hinterlegt

Die Schäden an den Galeriedächern werden lokal behoben, mit einem teilweisen Ersatz der Abdichtung und einer Instandsetzung der Dilatationsfugen. Die elektromechanischen Teile werden weitgehend ersetzt, die Leitungen für Strassen- und Bergwasser verlaufen in den Tunneln und Galerien neu im Trennsystem. Die Stützmauer Salvanei und die ähnlich konstruierten Teile unter den Galerien werden mit horizontalen Riegeln verstärkt. Die Brücke Salvanei wird konventionell instand gesetzt.
